MUR (MARKTEKNISK UNDERSÖKNINGSRAPPORT)/GEOTEKNIK  
DEL AV KUNGS STARBY 2:1

UPPDRAG 311146, Kungs Starby DP, UH-2019-113  
Titel på rapport: MUR Geoteknik, del av Kungs Starby 2:1  
Status:  
Datum: 2021-04-22

Tyréns har på uppdrag av Vadstena kommun utfört en översiktlig geoteknisk undersökning inför framtagande av detaljplan för del av fastigheten Kungs Starby 2:1.

UPPDRAG 311146, Del av Kungs Starby 2:1, Översiktlig geoteknisk undersökning  
Titel på rapport: PM Geoteknik, del av Kungs Starby 2:1  
Status:  
Datum: 2021-04-22

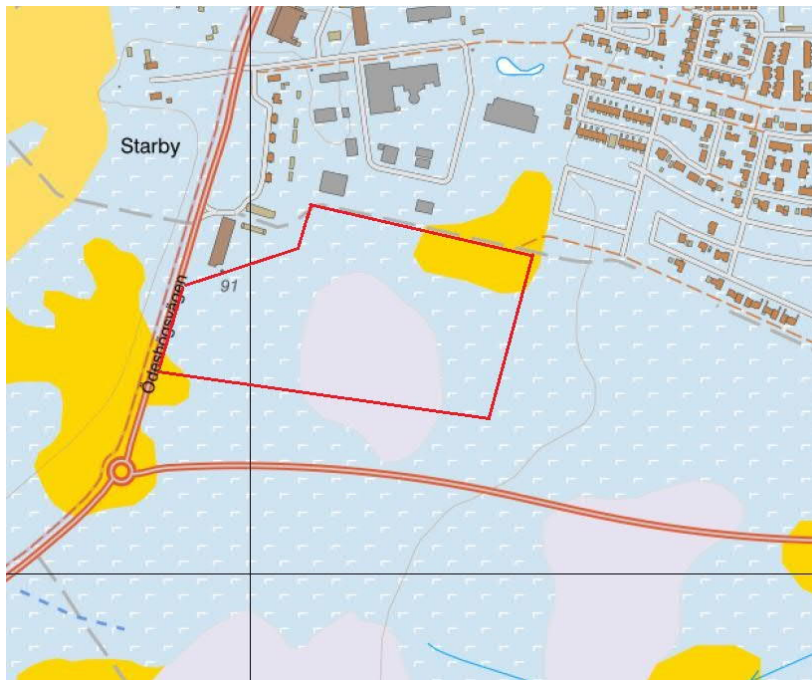
Figur 2. Ungefärlig utbredning av undersökningsområdet markerat med rött på SGU:s jordartskarta ([www.sgu.se](http://www.sgu.se)).

Enligt SGU:s jordart- och jorddjupskarta består de ytliga jordlagerna i området främst av lermorän (blått) och moränlera (vit-beige) (se figur 3) och djup till berg är ca 5-10 m.
