# Dagvattenutredning tillhörande Värdshuset 1

Vadstena kommun

## Dagvattenutredning tillhörande del av Vårdshuset 260914

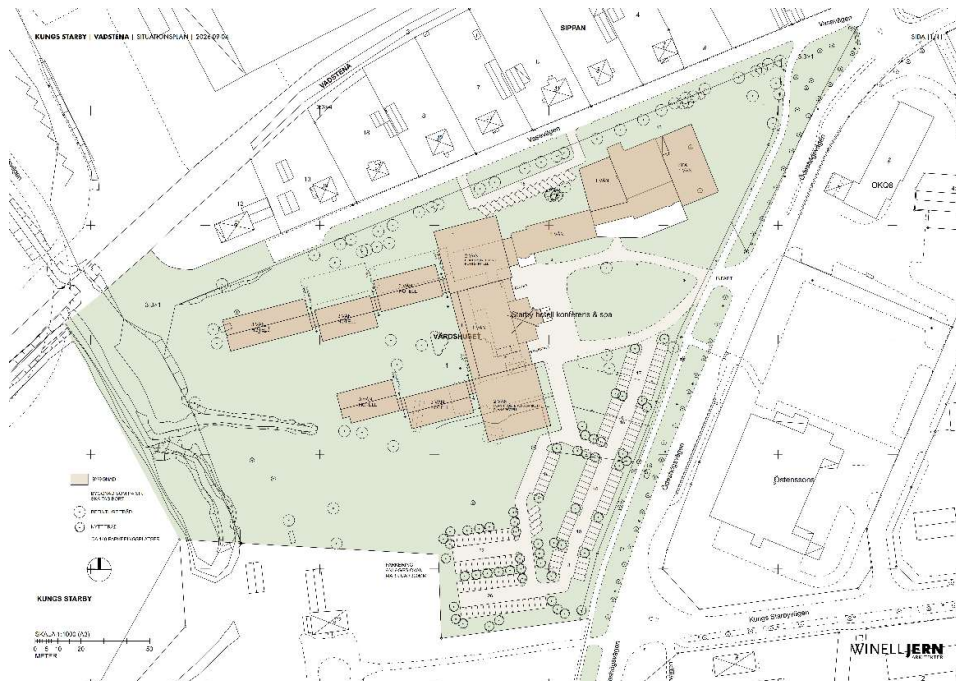
Dagvattenutredningen utgår från situationsplan daterad 2026-09-04 där förslag till placering av byggnader och parkering framgår, se **figur 1**.

**Figur 1** Kommunens situationsplan (2026-09-04)

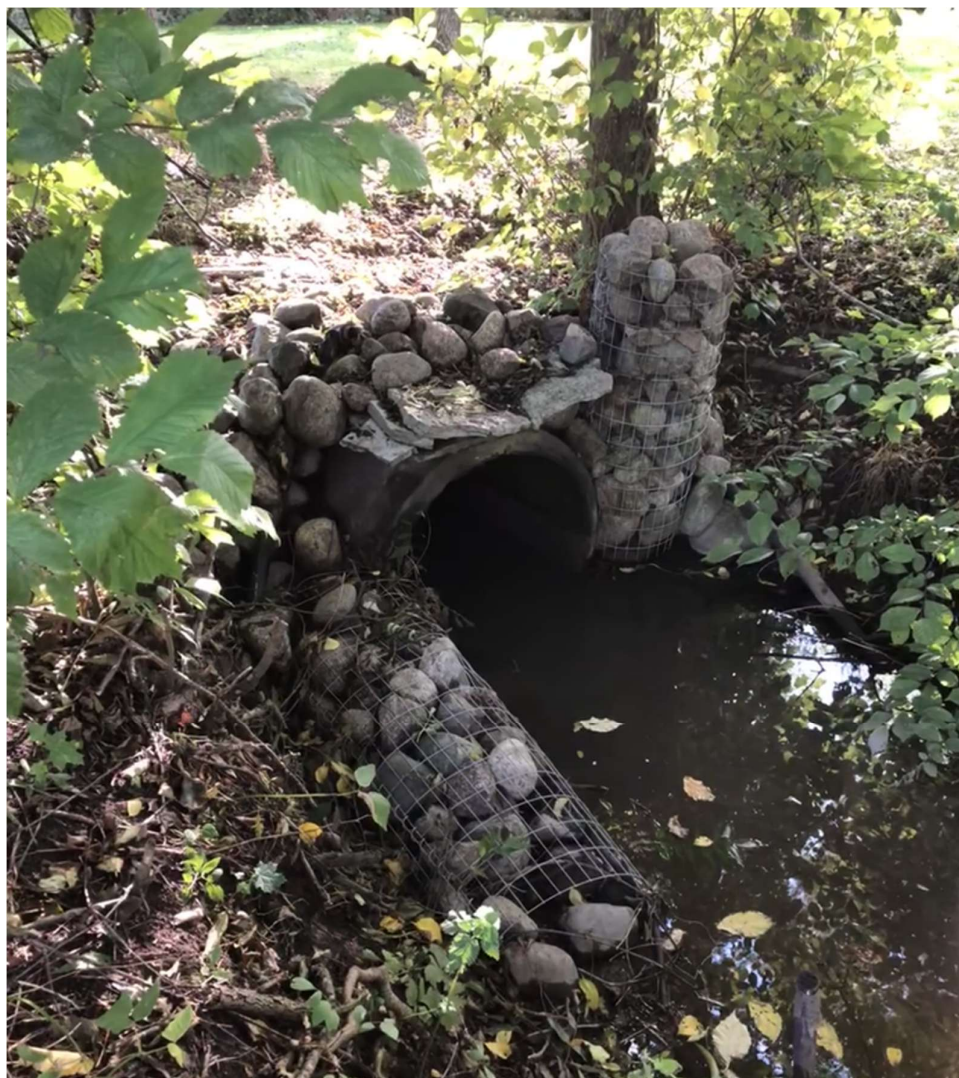
Dagvattenledningen är normalt dämnd, då mynningen ligger cirka 20 cm under Vätterns normalvattenstånd, och 1000-ledningen ligger med bakfall inom planområdet. Bakfall och dämnd mynning påverkar kapaciteten negativt och underhållet tenderar att öka. Åtkomst för underhåll och beaktande av funktionen är mycket viktig vid exploatering av planområde, se *figur 8*.

**Figur 8** Mynningen av 1000-ledningen till dagvattendiket.

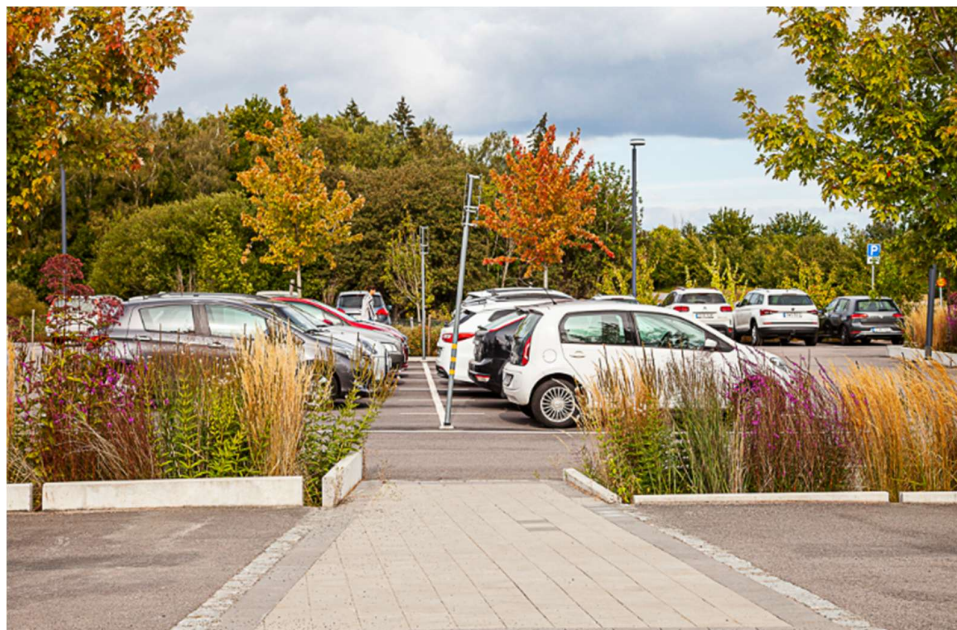
Asfalteras ytor bör avskiljning ske via oljeavskiljare, avrinning till nedsänkta växtbäddar alternativt nedsänkta permeabla ytor för att uppnå god rening, se **figur 12**.

**Figur 12** Exempel på nedsänkt växtbädd intill hårdgjord parkering, Lingenässkolan, Kristianstad (Bara Mineraler, 2026).
